3. OPIS STANU ISTNIEJĄCEGO

3.2. Opis stanu istniejącego części budynku będącej przedmiotem opracowania

Niniejsze opracowanie dotyczy uszkodzonego podczas nawałnicy (silnego wiatru) dachu nad nawą główną kościoła pw. Zwiastowania NMP.

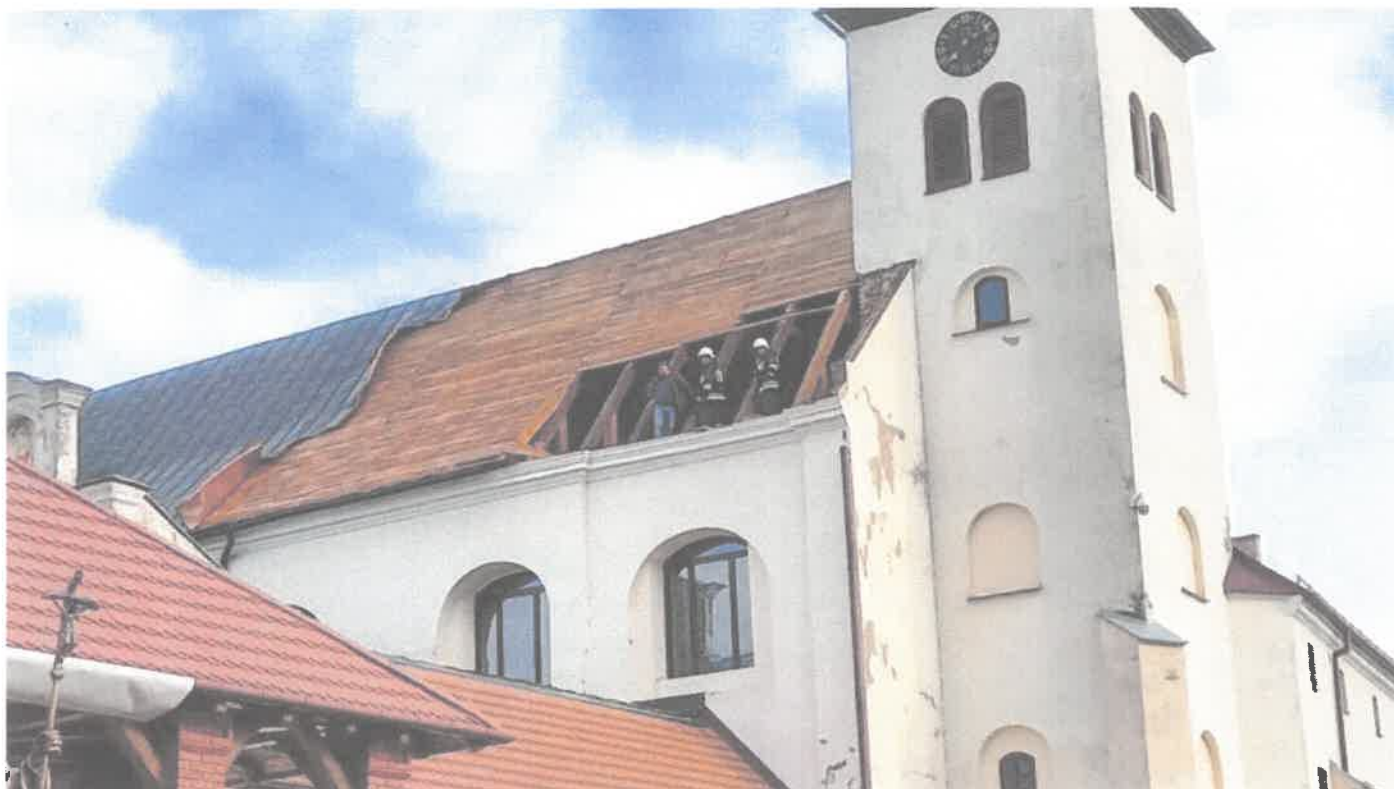
Uszkodzeniu uległa znaczna część północnej połaci – poszycie z blachy miedzianej układanej na rąbek stojący wraz z częścią deskowania przy 7 przęsłach dachu w północnej połaci oraz oderwane zostały od konstrukcji nośnej dachu – przypustnice (elementy oznaczone kolorem czerwonym w dokumentacji rysunkowej opracowania). Uszkodzeniu uległy również obróbki blacharskie tj. pas nadrynnowy, rynny i rura spustowa w obrębie zerwanej blachy oraz obróbki blacharskie północno-zachodniego fragmentu ściany szczytowej i styku połaci dachowej z wieżą.

Widok połaci północnej przed zabezpieczeniem szkód.

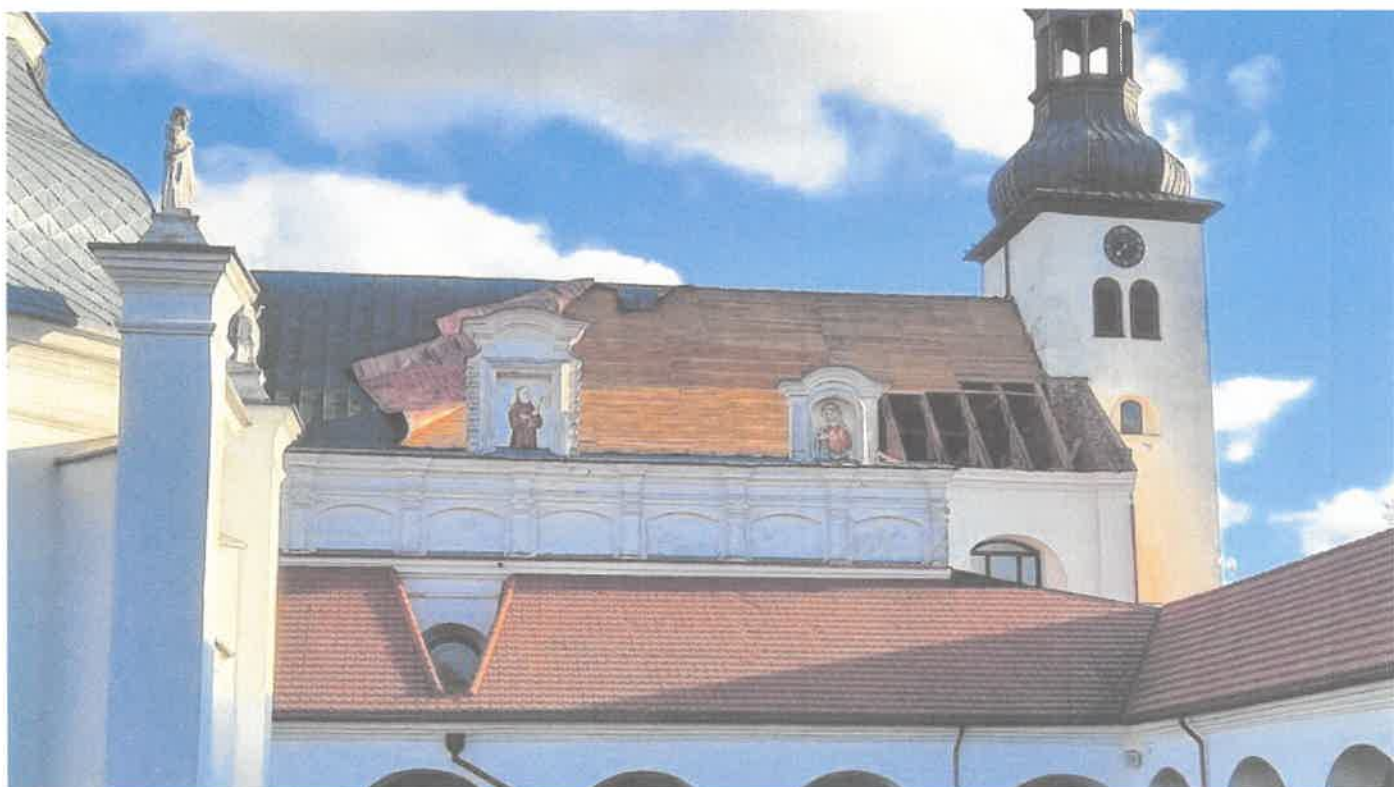
Widok połaci północnej przed zabezpieczeniem szkód.
