3. OPIS STANU ISTNIEJĄCEGO

3.2. Opis stanu istniejącego części budynku będącej przedmiotem opracowania

Niniejsze opracowanie dotyczy uszkodzonego podczas nawałnicy (silnego wiatru) dachu nad nawą główną kościoła pw. Zwiastowania NMP.

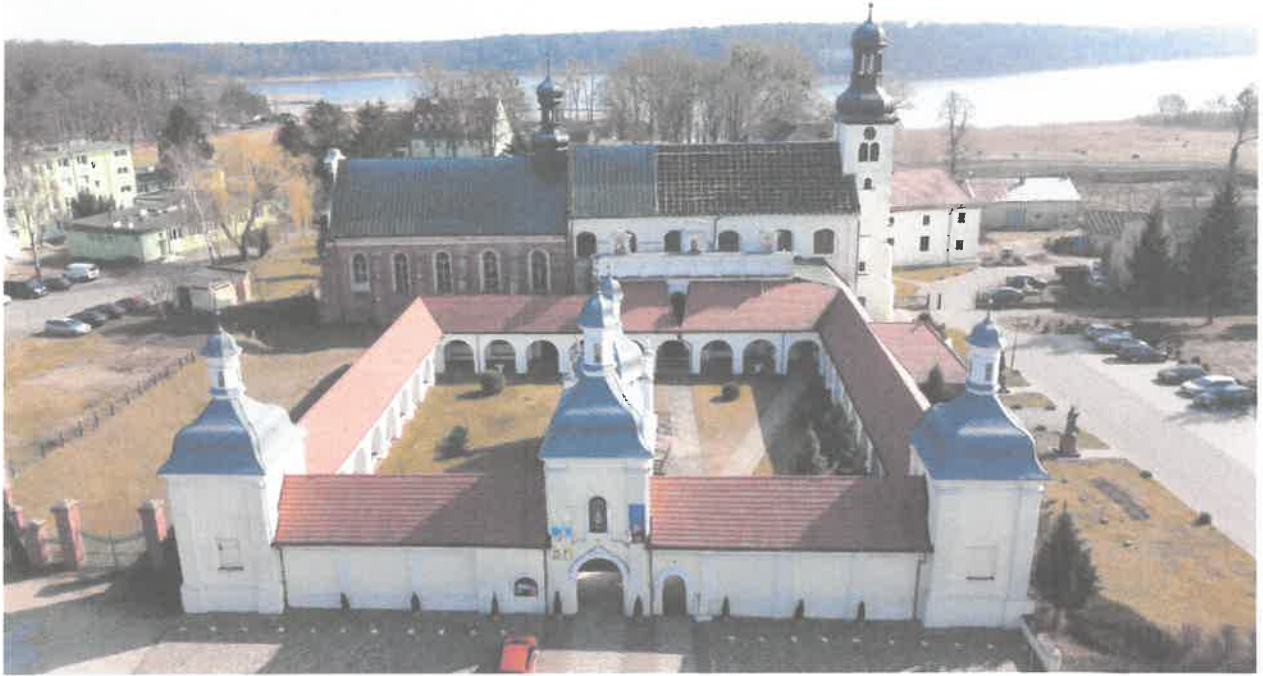
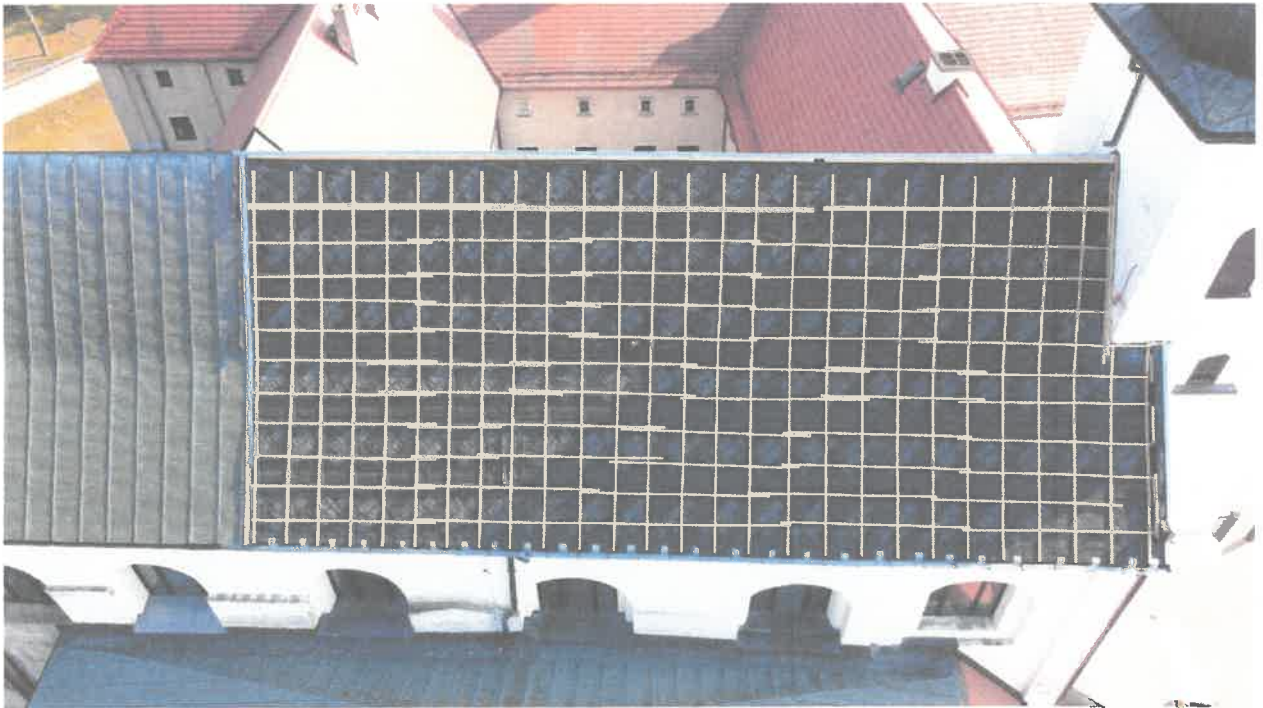
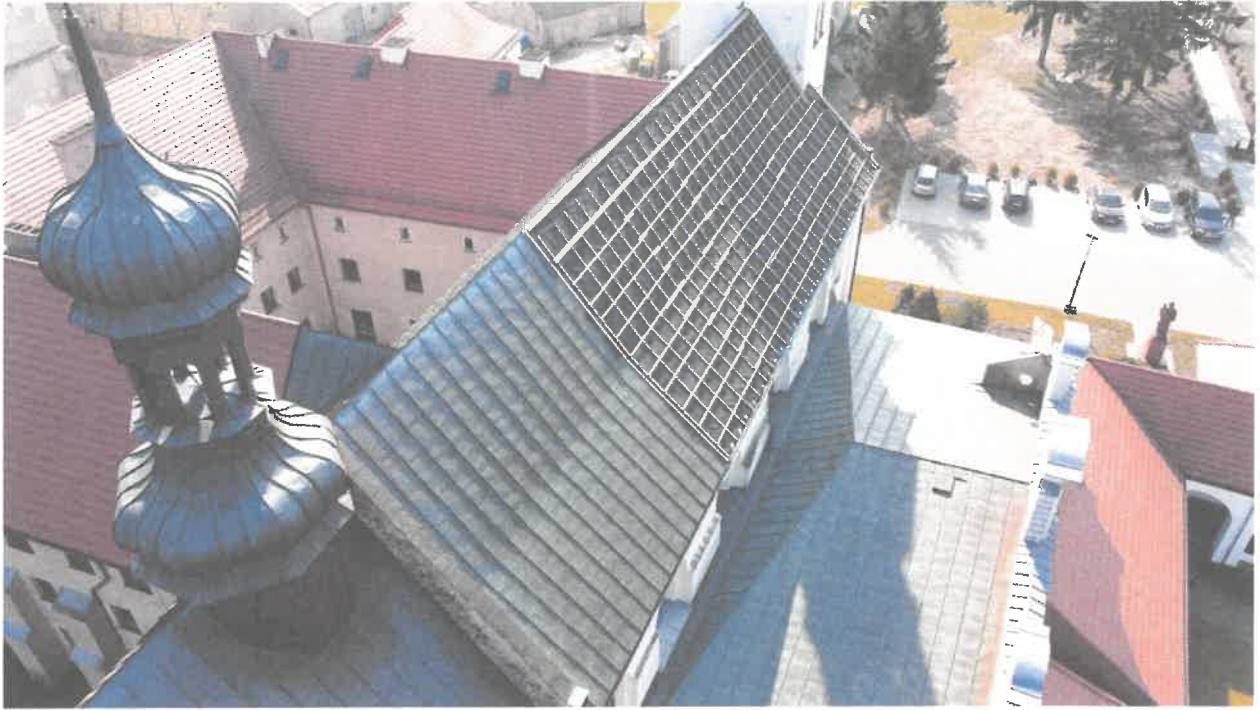
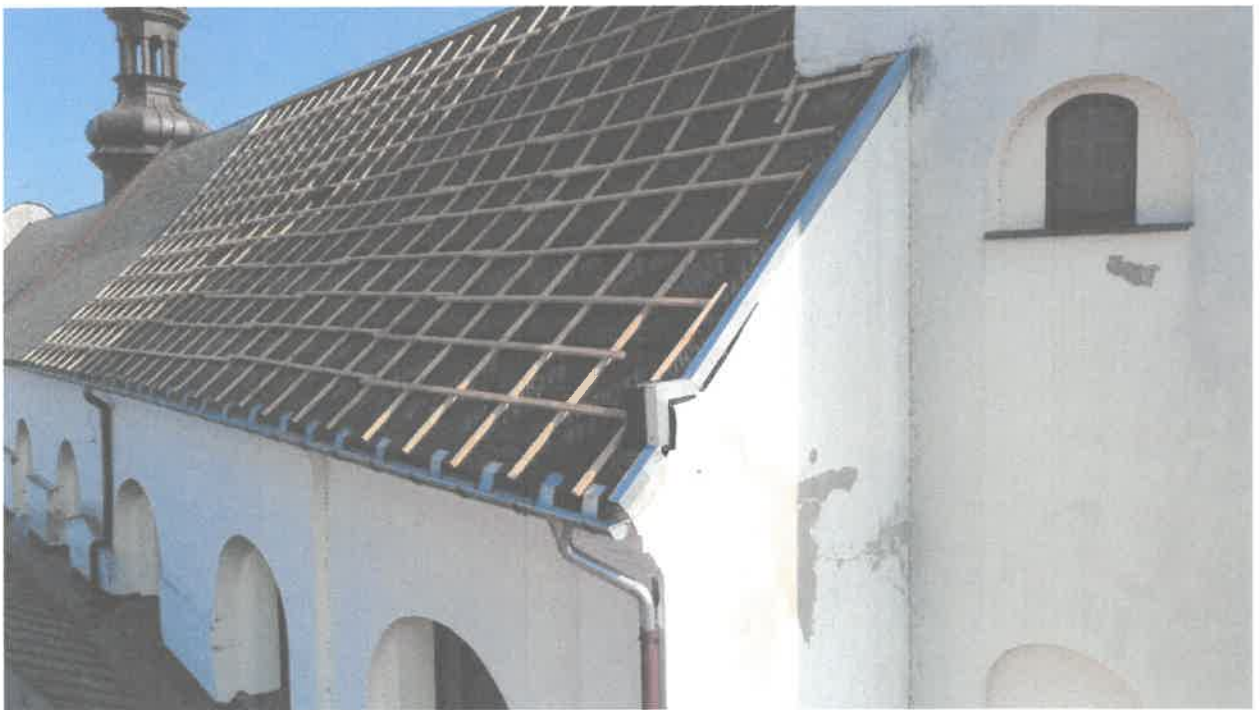
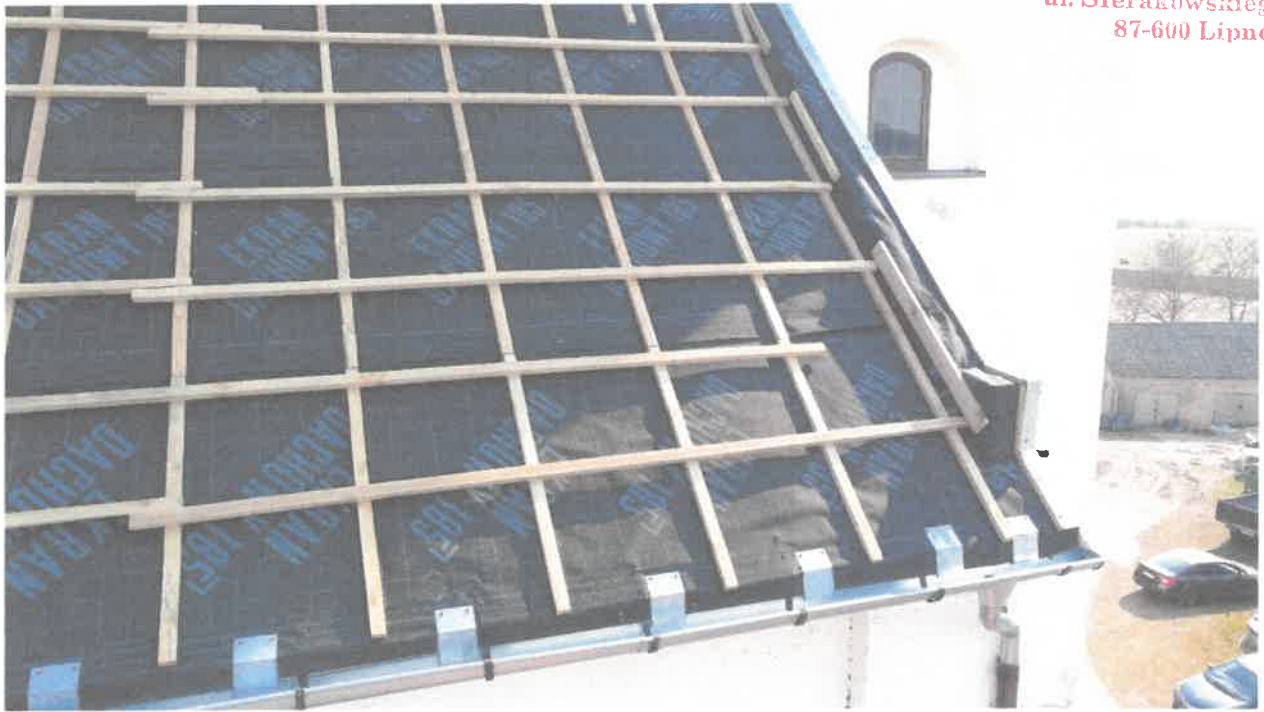
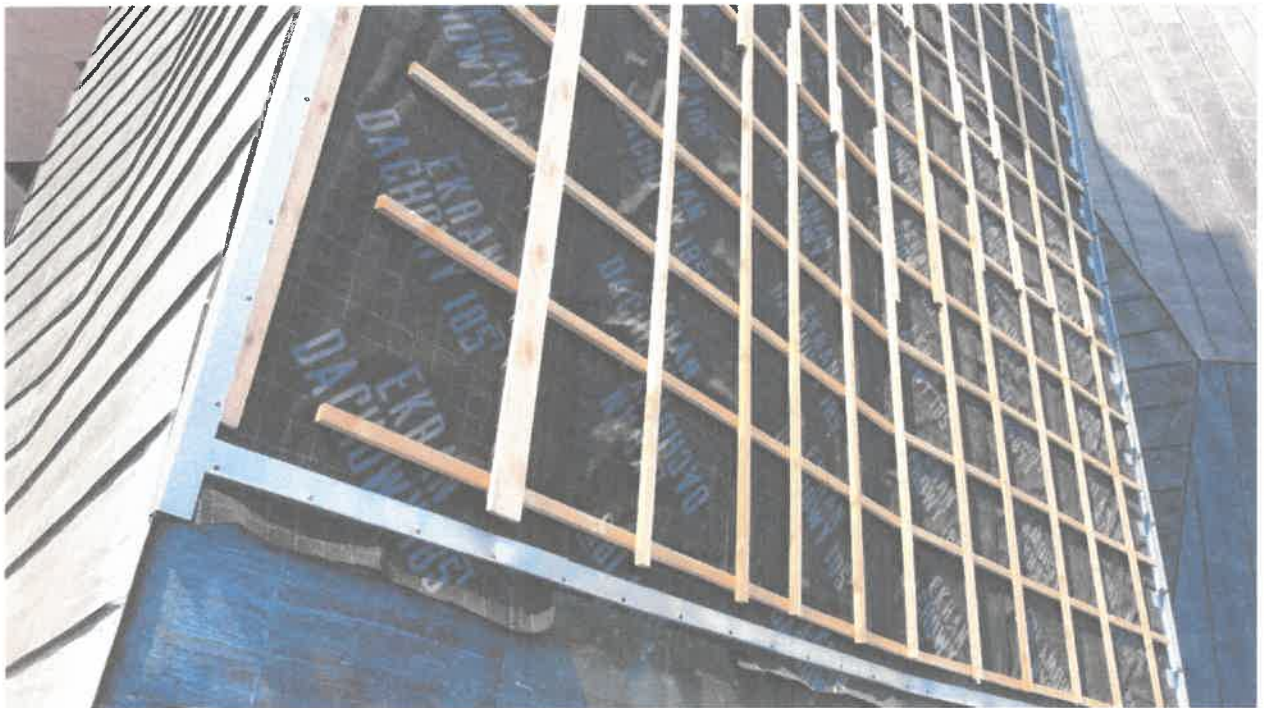
Uszkodzeniu uległa znaczna część północnej połaci – poszycie z blachy miedzianej układanej na rąbek stojący wraz z częścią deskowania przy 7 przęsłach dachu w północnej połaci oraz oderwane zostały od konstrukcji nośnej dachu – przypustnice (elementy oznaczone kolorem czerwonym w dokumentacji rysunkowej opracowania). Uszkodzeniu uległy również obróbki blacharskie tj. pas nadrynnowy, rynny i rura spustowa w obrębie zerwanej blachy oraz obróbki blacharskie północno-zachodniego fragmentu ściany szczytowej i styku połaci dachowej z wieżą.

Widok połaci północnej przed zabezpieczeniem szkód.
